STABIL MIT GLASFASERSTIFT

Bei stark zerstörten endodontisch behandelten Zähnen empfiehlt die DGZMK den Aufbau mit Stift. Doch welches System soll es sein? Worauf es bei der Auswahl ankommt, zeigt das Fallbeispiel. | ZA KARSTEN TROLDNER

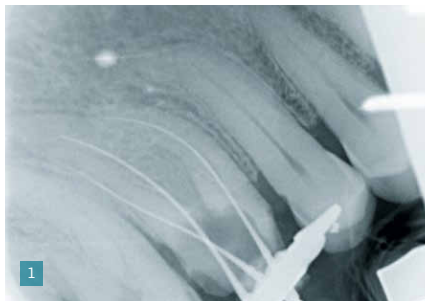
- 1: Messaufnahme; deutlich sichtbar die Perforationen interradikulär und distal
- 2: Mastercone-Kontrolle
- 3: Röntgenkontrolle 4 WF-Kontrolle
- 4: Perforationsdeckung
- 5: Perforationsdeckung (Röntgenkontrolle)
- 6: Lichthärtung der koronalen Anteile
- 7: Röntgenkontrollaufnahme des Stifts
- 8: Fertiger, adhäsiver Aufbau

Der 52 Jahre alte männliche Patient stellte sich in unserer Praxis nach Entfernung der VMK-Krone an Zahn 16 und begonnener Wurzelbehandlung alio loco vor. Die Allgemeinanamnese war unauffällig, der intraorale Befund zeigte ein konservierend und prothetisch vollständig versorgtes Gebiss. Zum Zeitpunkt der Erstvorstellung war der Zahn 16 beschwerdefrei. Die vom Vorbehandler nur provisorisch eingesetzte Krone wurde nach bukkaler und palatinaler Infiltrationsanästhesie mit Septanest 1:100.000 (Septodont) abgenommen und der Zahn mit Kofferdam (Hu-Friedy) isoliert. Die Trepanationsöffnung war mit einem provisorischen Zement verschlossen und wurde unter Sichtkontrolle durch OPMi Leica M 320 vorsichtig mit dem Hartmetallrosenbohrer H1SE (Komet) unter Wasserkühlung entfernt. Nach Beseitigung des darunter befindlichen Wattepellets zeigte sich bei der visuellen Inspektion via OPMi eine zirka 1,5 × 2 mm große Perforation interradiikulär zwischen den dargestellten mesiobukkalen und palatinalen Kanaleingängen. Zusätzlich war eine laterale Perforation im Bereich der distalen Randleiste zu erkennen (Abb. 1). Aufgrund des hohen Substanzverlusts durch die Primärversorgung des Vorbehandlers und der daraus
